実践レポート1

データ活用で飛躍する「次世代の匠」たち 非接触測長計による送り量の見える化で実現した、生産性向上例

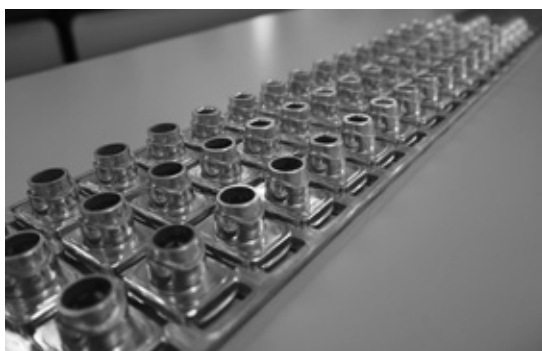
写真1 冷鍛順送加工例 (自動車部品)

現在では自動車・鉄鋼関連構造物・通信インフラの3本柱で安定した経営を実現。同社の精度の高い冷鍛順送加工(写真1)や、プレスへの工法転換などの技術提案力はこの安定した経営基盤からなる積極的な設備投資にも支えられている。

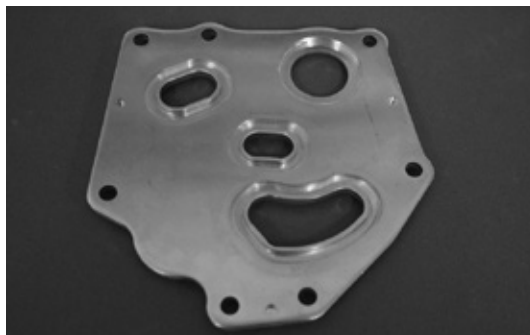
写真2 溝成形加工の実例

を見せる。写真2は工法転換の一例。従来の「プレス加工+切削加工」からの工法転換事例だ。溝部分の成形もすべてプレス加工に転換することで30%のコストダウンと、溝部分の面粗度50%向上を実現。そのほか、汎用プレスを活用した精密せん断や、増肉・減肉加工、立体成形加工など多くの事例があり、試作開発から金型設計製作、生産、品質保証までの一貫生産体制で、顧客の開発・生産を強力にバックアップしている。

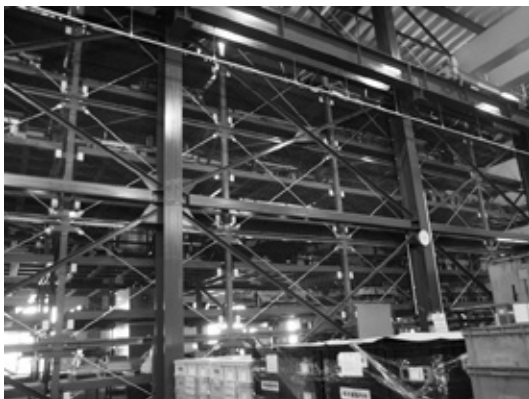
写真3 金型を集約することで、各工場から金型運搬用のフォークリフトを排除することも可能に

たとえば「稼ぐ工場」化計画として進められる第5、第6工場の再編では、まず第5工場はUL6000サーボプレスや大型プレスを集約し、第6工場には金型自動倉庫(写真3)を設置し全工場の金型を集約し管理されている。また、両工場に製品搬送用のコロコンとスクラップを自動排出していく専用コンベアを設置。比較的大規模な設備投資だが「プレスを限りなく回転させる」ためには必要な投資だ。

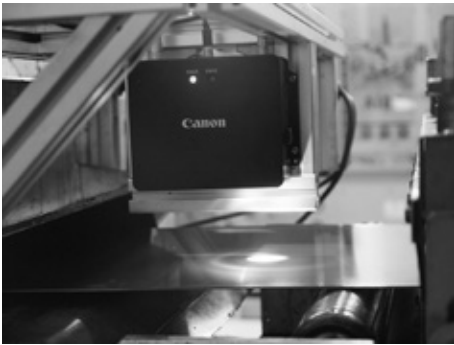
写真 4：稼働工場で活躍する PD-704

検証を終え、現在PD-704は前述の「稼働工場」の第5工場のプレス機械に搭載。現在はモデル機の1台のみだが、今後すべてのプレス機械に搭載していく方針だ(写真4)。
